DET GAMLE HOSPITAL - AUNING

Bygningsarkæologisk rapport

Stephanie Christensen

Middelalder- og
Renæssancearkæologi

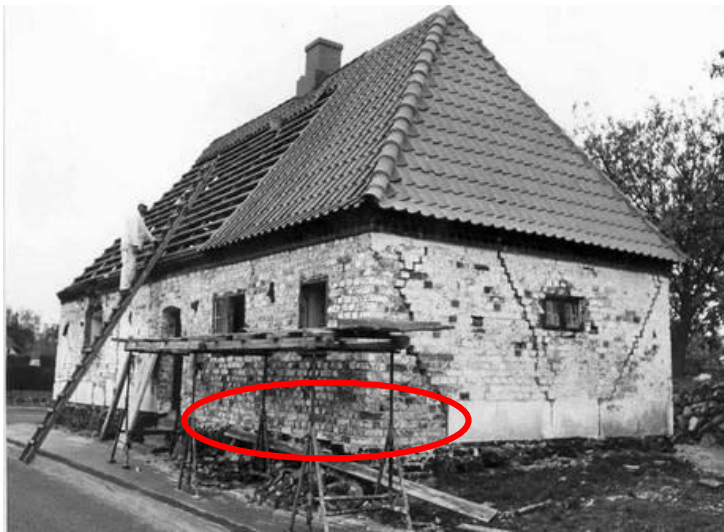
kvadersokkel hele vejen rundt om bygningen. I hjørnet mellem nord- og østfacaden er muren muret hele vejen ned med almindelige mursten. Dette er tydeligt på figur 2 som viser huset under restaureringen.

Figur 2.
Det gamle hospital under restaurering. Det ses tydeligt at kvadersokkelen ikke går hele vejen rundt om huset. Den røde cirkel markerer den manglende granitsokkel.
Efter http://auningby.dk/fileadmin/migrated/pics/Kirkegade-1976_01.jpg

Der kan være flere grunde til dette. Måske er jorden om huset efterhånden skredet så meget at sokkelen er gledet ud og der har efterfølgende vist sig nemmere at reparere dette ved at mure hele hjørnet op. En anden mulighed er at huset i sin tid har fået leveret sokkelstenene fra kirken, efterhånden som denne udbyggedes og man skiftede kvadre ud med mursten. Hospitalet har således fået de tiloversblevne kvadersten fra kirken, men der har måske ikke været nok til at nå hele vejen rundt om huset.

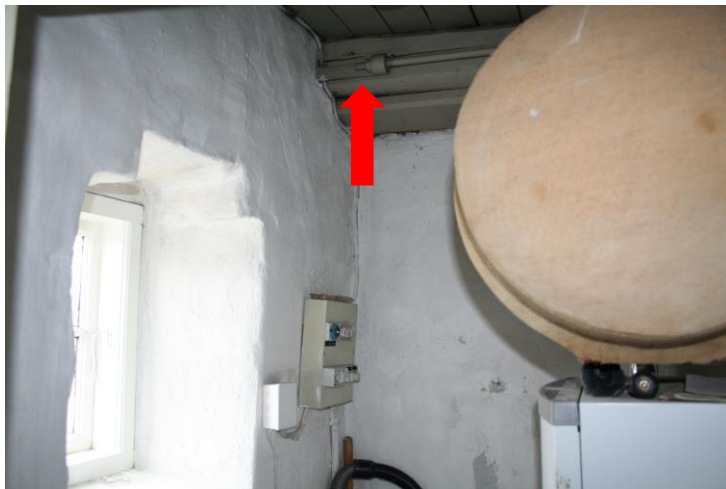
En ting der taler for at muren kan være skredet ud er det nordligste muranker. Dette er anderledes end de resterende idet de to ankre på øst- og vestsiden af huset ikke bare sidder fast i en lofts bjælke, men er forbundet med hinanden via en metalstang i hele husets bredde. Dette viser at lige netop østmuren og nordmuren af bygning er udsat i forhold til udskridning og det er noget man har forsøgt at undgå. På figur 3 og 4 ses den førnævnte jernstang.

Figur 3
Her ses den vestlige del af det nordligste murankers jernstang i rum 0.2.

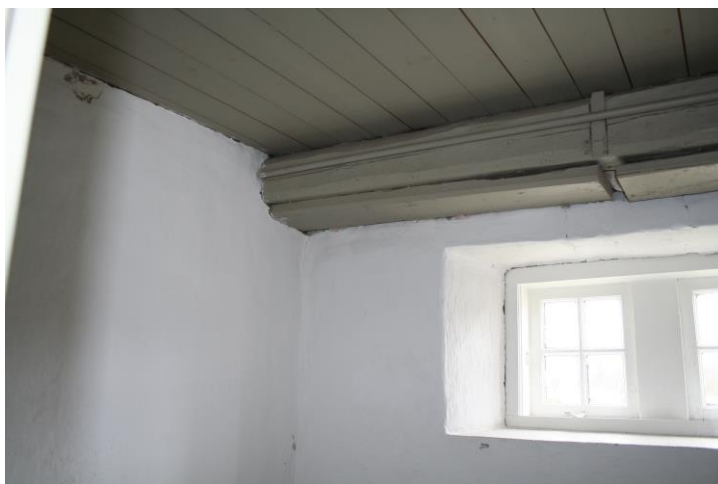
Figur 4
Her ses det at jernstangen der forbinder det nordligste muranker i øst og vest går igennem rum 0.3.

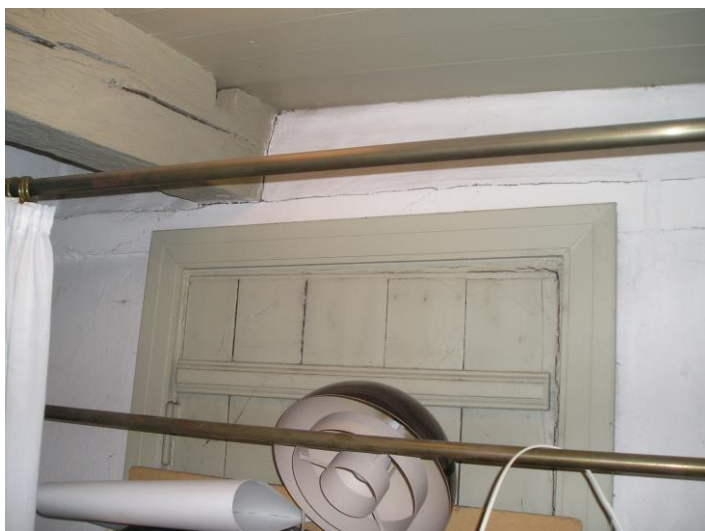
Figur 6. På billedet ses døren i øst og hvordan denne befinder sig umiddelbart under en loftsbjælke. Den lille bjælke der omtales ses mellem dørens top og loftsbjælken.

Mellem loftsbjælken og døren i øst sidder der inde i væggen en vandretgående mindre bjælke, som højst sandsynligvis er indsat som afstivning i forbindelse med indsættelsen af døren på dette ellers svage sted. Bjælken fortsætter ind i rum 0.4 og 0.6. og dette er baggrunden for at se den som et støttende element i bygningen. Det må konstateres, at kronologien i denne del af bygningen er yders svær at afkode.

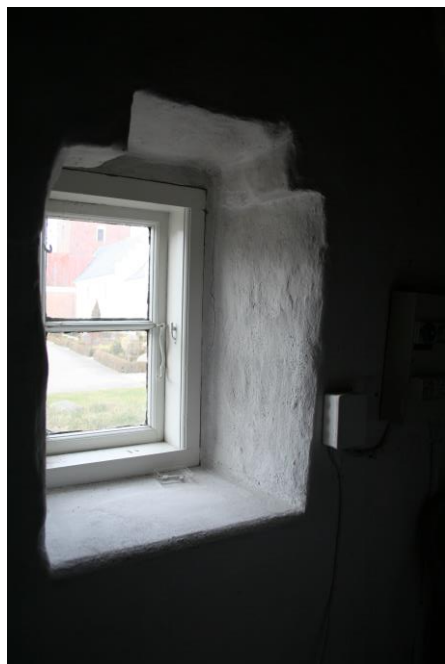
Figur 8
På figuren ses det nordligste vindue i vestvæggen. Dette er det ene ud af to vindue i bygningen uden en træoverlægger, og det antages dermed at være blandt de ældste.

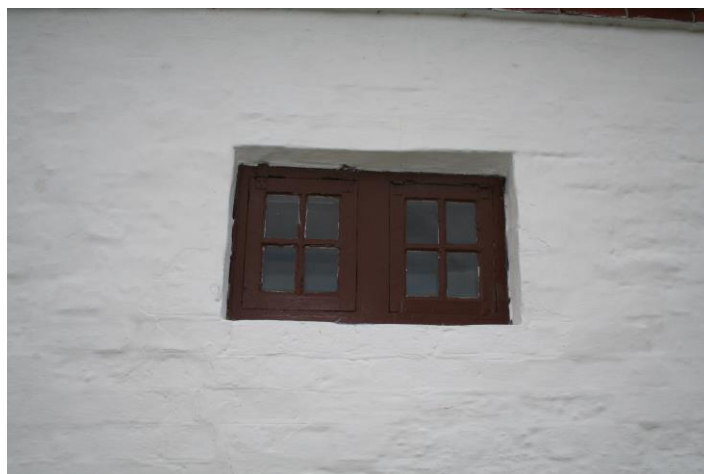
Figur 7
Her ses det eneste vindue i rum 0.3 og i den nordlige facade. Dette er det andet ud af to vinduer i bygningen uden træoverlægger og det antages dermed at være blandt de ældste dele af huset.

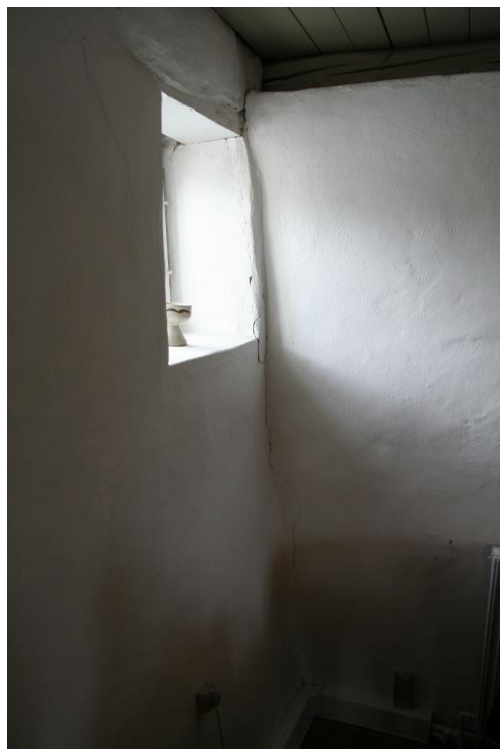
oprindelige. Ved mødet mellem disse to vægge og vestfacaden af huset ses revner i næsten hele væggen højde og fra hullet på loftet, hvor man kunne se ned til den gamle bageovn, var det tydeligt at se, at vestfacaden og væg c i rum 0.1 ikke var muret i forbandt. Det samme antages at være gældende for væg a i rum 0.6 pga. tilsvarende revner som kan ses på figur 9.

Figur 9 Samling mellem væg a og d i rum 0.6. Revnen ses tydeligt fra bunden af vinduet og ned. Dette tyder på at væggene ikke er muret i forbandt.

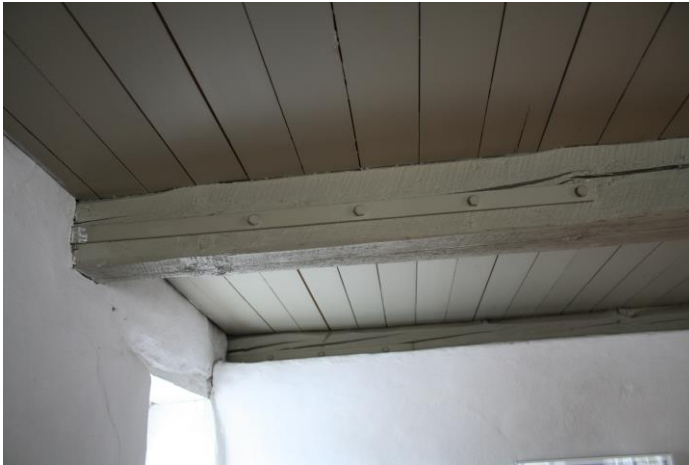
Loftsbrædderne i underetagen ser ud til at være af nyere karakter og bjælkerne ser heller ikke ud til at være oprindelige. Disse er forskellige i udformningen og nogen af dem er tydeligvis tilvirket med en moderne sav som det ses på figur 10.

Figur 10
Her ses en af loftsbjælkerne i rum 0.6, som tydeligvis er tilvirket med en moderne sav.

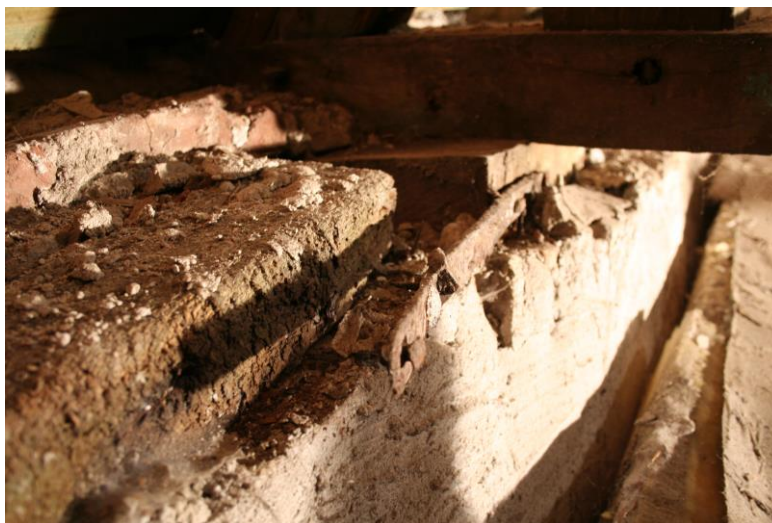
Figur 11
På figuren ses remmen, som spærene hviler ovenpå og hvorledes denne består af flere stykker træ der holdes sammen af et jernbeslag.

Idet spærene ikke har haft forbindelse til nogle bjælker, har der heller ikke været noget til at tage det udadgående tryk fra spær og tag og spærene har dermed presset murene fra hinanden. Dette er man senere blevet opmærksom på, hvilket har gjort at man har indsat de øverste hanebånd i de gamle spær. Derefter er de nederste hanebånd tilføjet og man har enten i samme ombæring eller kort efter opsat de nyere spær med to hanebånd imellem de gamle spær. Kronologien

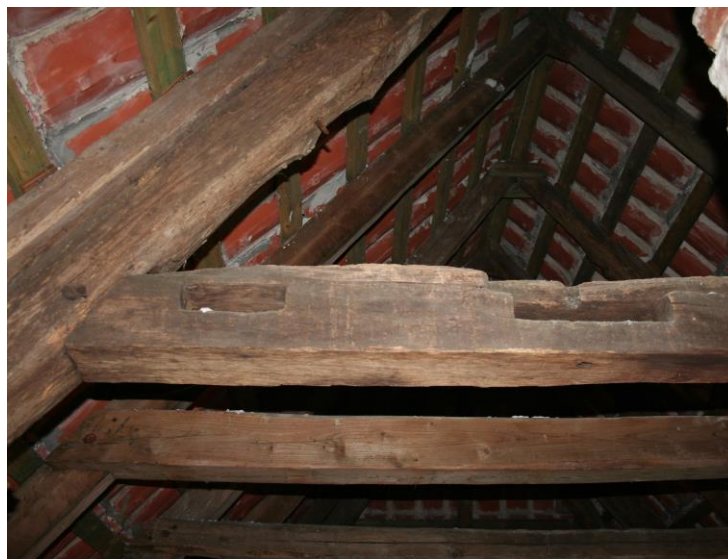
Figur 12
Figuren viser et udsnit af noget af det genbrugstrømmer der findes i tagkonstruktionen.

af træet er genbrugstræ som det ses på figur 12. Ét af spærfagene (nr. 7 fra syd) kunne måske være oprindeligt. Her passer tømmermærkerne på de to spærdele sammen helt i kip og træet ser også markant ældre ud end noget af det andre træ i tagkonstruktionen. At der er sket tydeligt udbedringer og reparationer i tag konstruktionen er tydeligt, på spær, rem og spærfodder som det ses på figur 13.

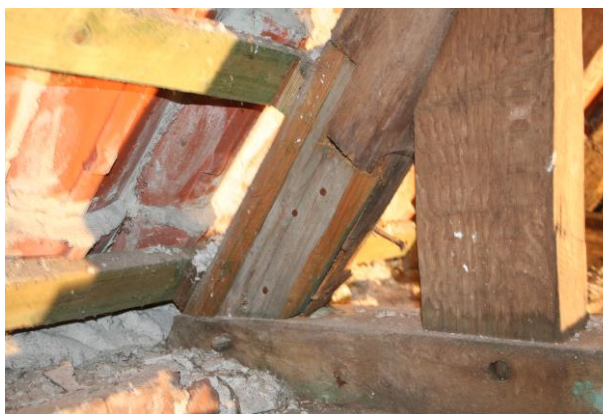
Figur 13
Spærfod med tydelige spor efter ombygning.

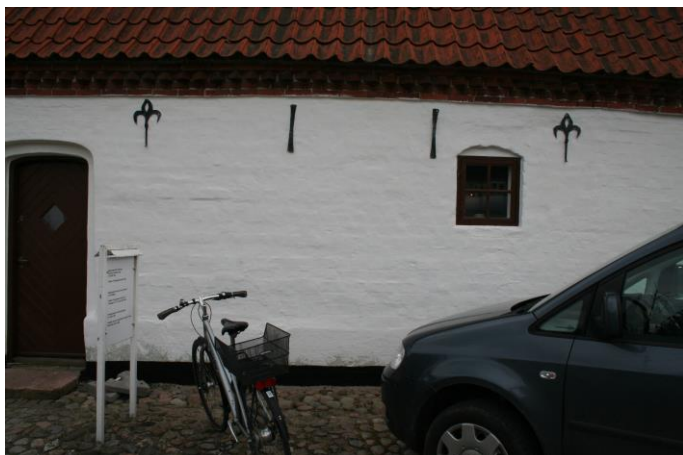
Selvom initialerne ikke ligner murankre, så passer de med bjælkerne inde i huset og man kan se at de sidder fast i disse. Dog skal det nævnes at det ikke vides om murankrene sidder på deres oprindelige plads, idet de har været taget ned som det ses på figur 2. Hvis man sammenligner "J" et på øst siden med de to lige murankre på figur 14 kan man se at disse to væsentligt mere ligner et "J" end det der sidder om "J". Det kan være at der er sket en forbytning under restaurationen.

Figur 14
Figuren viser den midterste del af vestfacaden og de to ”J”-
lignende murankre
