DET GAMLE HOSPITAL - AUNING

Bygningsarkæologisk rapport

Stephanie Christensen

Middelalder- og
Renæssancearkæologi

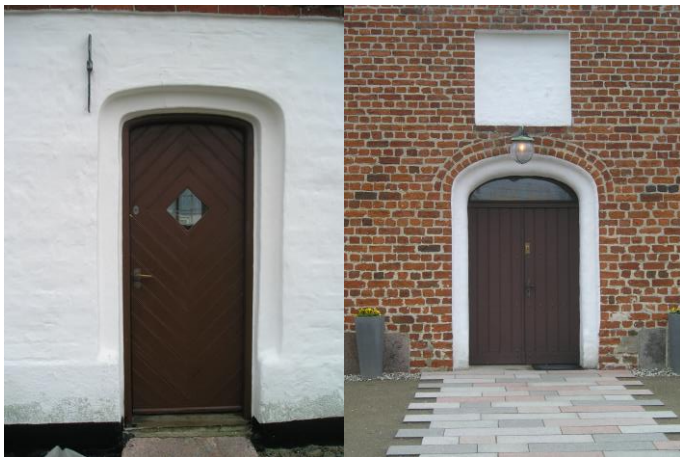
Figur 5 Her ses henholdsvis hospitalets nuværende indgangsdør samt døren til kirkens våbenhus. Begge med kurvehanksbuet åbning.

I huset findes der to døråbninger, én mod vest og én mod øst, hvorfra den ene nu fungerer som hovedindgang, mens den anden ikke bruges længere og heller ikke er tilgængelig indefra. Den nuværende hoveddørs døråbning er udvendigt smykket med en kurvehanksbue. Denne udformning ses ligeledes på våbenhusets dør i Auning kirke. Døråbningen mod øst er derimod fladbuet. På ydersiden af bygningen leder der en trappe af granitsten op til døren i øst. I trappens trin ses huller efter kløvning af stenene.
